#### PATRIMONIO RELIGIOSO EN EL QUINDIO.

Muestra la riqueza, en las manifestaciones culturales católicas, pero de otras culturales. su materialidad y tradiciones

#### MARÍA EUGENIA BELTRAN FRANCO.

## LOS TEMPLOS PATRIMONIALES EN ARMENIA LA CATEDRAL. MARIA INMACULADA

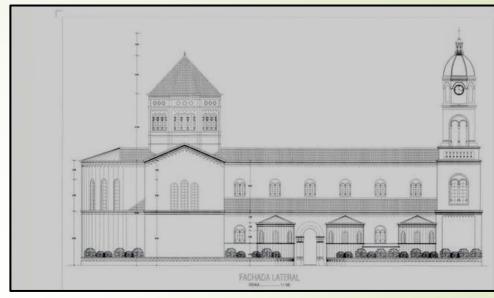
TEMPLO DE SAN FRANCISCO

- USO ACTUAL 2011: Institucional Religiosa Iglesia Comunidad Franciscana.
- **DESCRIPCIÓN:** Edificio religioso- localizado en el centro de la ciudad conformando la plaza de mercado. Construcción de la época realizada con los más estrictos cánones de lo indica la iglesia romana, planta e cruz con gran cúpula en el transepto, construida con ladrillo a la vista y en su frontis dos torres una para el reloj, sus tres cúpulas cubiertas de latón, la nave central

- lleva al altar mayor y las laterales al bautisterio y al altar menor, en los muros laterales, nichos con santería y vitrales en su parte alta y a nivel de piso nichos para confesionarios y otros servicios.

- ESTADO DE CONSERVACIÓN 2011: Bueno, aun cuando su estabilización estructural deja ver lo vulnerable del edificio.

- El conjunto del templo como edificación y su entorno, están en buen estado, el alto impacto que le generan las multitudes que ocupan en varias oportunidades la plaza de la quindianidad y los espacios contiguos como parque; que se ve ocupado cada fin de semana por los campesinos, prostitutas, ventas callejeras de ropa usada y utensilios, ya son naturales, la policía vigila la ocupación, el aseo y la limpieza cuando se termina la actividad, resulta pintoresco por decir de algún modo lo que pasa sábado, domingo y día festivo en contraste con días de entre semana.

- El templo coloco rejas en su atrio para evitar que habitantes de calle duerman ahí o perros callejeros hagan sus necesidades en él, estas rejas se abren para los oficios religiosos y se cierran una vez terminan. Este control garantiza de alguna forma la seguridad y aseo del conjunto patrimonial.

- CALIFICACION: Se considera que debe continuar vinculando a la lista de BIC, esta edificación, tiene muchas posibilidades de permanecer en el tiempo, conserva la vocación, se estabilizo en su intervención post terremoto. Requiere un plan de manejo para su conservación.

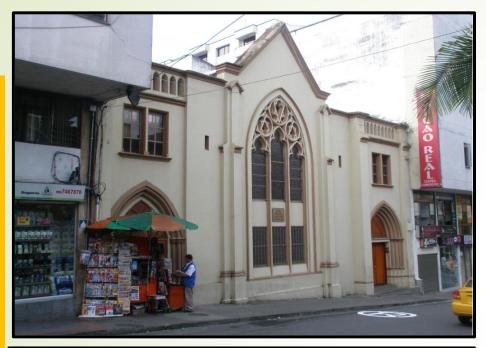
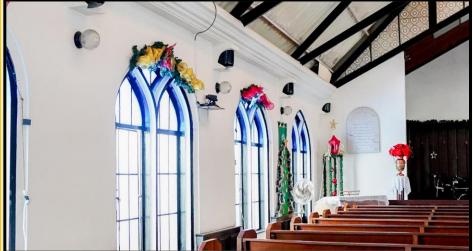
#### **TEMPLO PRESBITERIANO**

La construcción consta de varios recintos disponibles para actividades de formación, salas de lectura, y la capilla para los encuentros dominicales y reuniones especiales. La edificación corresponde a la categoría patrimonio arquitectónico- urbano- religioso.

- USO ACTUAL 2011: Institucional Religiosa Iglesia Presbiteriana Cumberland.
- DESCRIPCIÓN: Edificio moderno de TIPO Religioso- localizado en el centro de la ciudad. Construcción de un piso que tiene una fachada representativa de la arquitectura religiosa europea de la época clásica, con trabajos de mampostería y gran ventanal con tres cuerpos que termina en ojiva clásica, con vitrales y puerta lateral de acceso al salón de culto.

- VALORACION 2023.
- La situación de la edificación es buena, su presencia sigue vigente como referente del centro tradicional de la ciudad. El impacto que los crecimientos de las actividades comerciales del sector se han manejado con la creación de un acceso diferente mediante la integración de una vivienda vecina por la parte posterior. En esta nueva casa se han dotado nuevos servicios a la comunidad y el acceso de sus feligreses y se conserva la construcción original como el centro de oración y de escucha.
- CALIFICACION: Se considera que debe continuar vinculando a la lista de BIC, esta edificación, tiene muchas posibilidades de permanecer en el tiempo, conserva la vocación, no sufrió afectaciones en el terremoto. Requiere un plan de manejo para su conservación.
